## 广汕铁路汕尾市城区“11·5”蜡烛山 隧道一般事故调查报告

11月5日，广汕铁路汕尾市城区蜡烛山在建尾兰隧道口发生石块掉落事故，致1人死亡，造成经济损失约130万元。

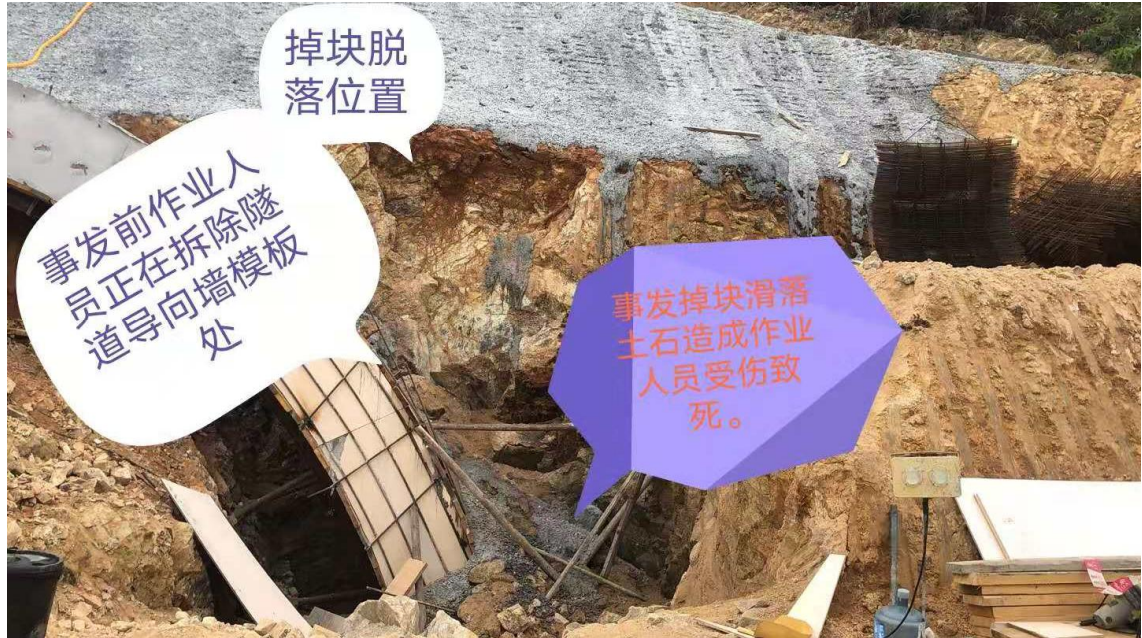
事故现场图

（一）事故发生经过。2020 年 11 月 5 日早晨 6 点 20 分左右，熊\*\*（死者）及其他 3 名作业人员开始到蜡烛山隧道进行作业，进行隧道导向墙模板拆除，从左侧往右侧逐步拆除，劳务队负责人林开仕于 7 点 10 分左右到现场进行检查，检查情况良好，整体较平稳。7 点 30 分左右负责人林开仕看现场模板拆除至尾声，预计 1 小时内可拆除完成，因临时有事，暂时离开作业地点。8 点 20 分左右，林开仕在事故地点对面边坡发现施工点边坡有土石掉块，立即开车过到现场检查，发现熊宗高（死者）被土石砸伤，背部朝上。劳务队负责人林开仕立即组织其他作业人员清理抢救伤者并封锁保护好现场，受伤人员清理出来后立即进行心肺复苏，8 点 36 分拨打 120 救援电话，林开仕看到救援车辆一时到达不了现场，立即自行安排现场车辆送伤者至医院，并再致电 120 说明已经不需要救援车辆。到达医院后，经医院抢救一个多小时无效，伤者熊\*\*死亡。

（一）直接原因。隧道口上面已经松动的土石块掉落的石块砸中现场施工工人。

（二）间接原因。福鼎二罗机械租赁有限公司施工劳务工程队未严格落实安全生产法律法规和安全生产管理规章制度，对施工现场隐患排查不够细，进场拆除模板作业前未对现场进行全面的风险隐患排查，并在确保安全的前提下再进行作业，以致现场施工时工人被掉落的石块砸中。
