# 深汕高速公路“5·13”道路交通事故调查报告

2020年5月13日14时02分，在深汕高速公路陆丰内湖路段（沈海高速西行2690km+900m处），粤VL2103轻型厢式货车向西行驶碰撞同向行驶的粤AG2390中型普通货车尾部后侧翻，造成2人死亡、4人受伤，直接经济损失约人民币200万元。

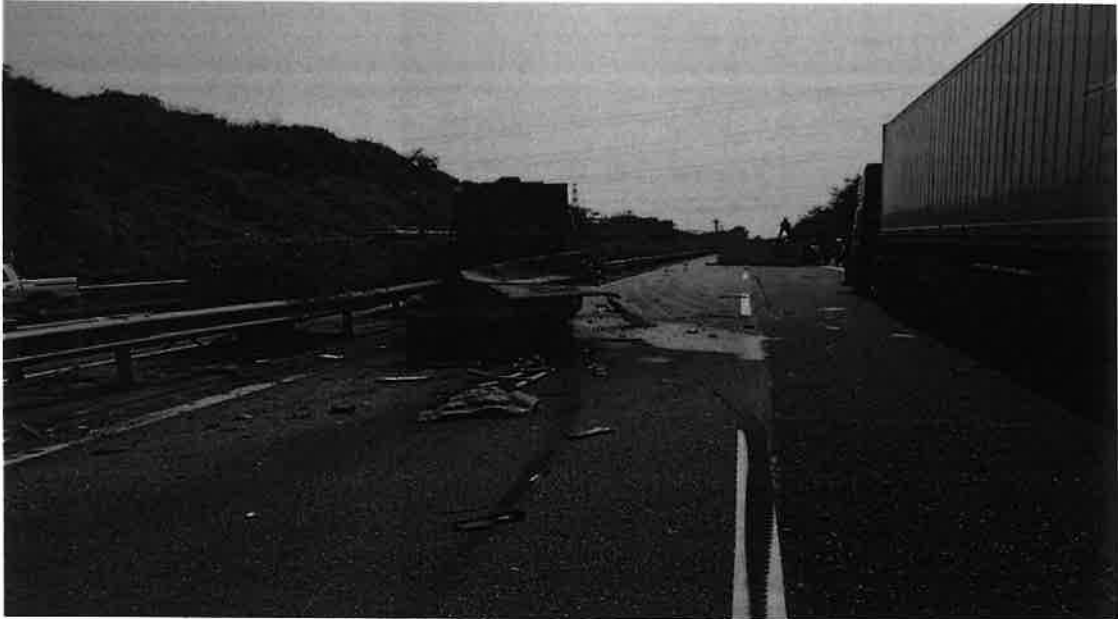
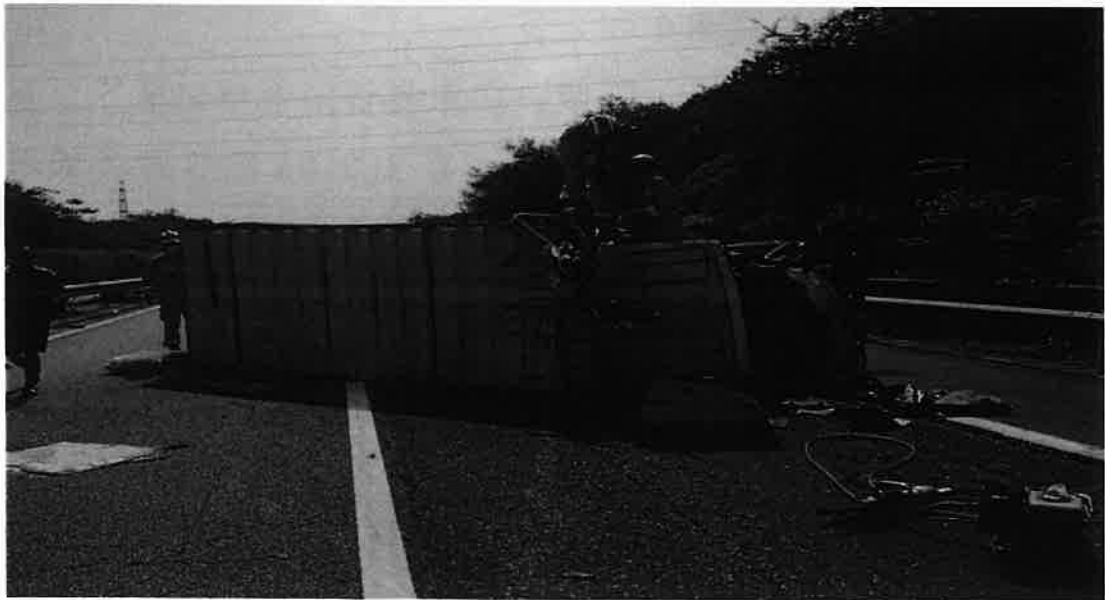
2. 事故发生经过。2020 年 5 月 13 日 14 时 02 分，张\*\*驾驶的粤 VL2103 轻型厢式货车（核载 5 人，实载 6 人）从揭阳前往惠东吉隆沿沈海高速由东向西行驶至 2690km+900m 处，没有按照操作规范安全驾驶及注意观察前方路面情况，车头左侧碰撞前方正在超车道进行移动机械式养护作业（粤 AG2390 中型普通货车进行移动机械式养护作业过程中，未按照规定设置规范的安全警示标志和安全防护设施）由江\*\*驾驶的粤 AG2390 中型普通货车（核载 5 人，实载 1 人）尾部右侧发生侧翻，造成两车不同程度损坏，驾驶员张\*\*当场死亡，粤 VL2103 轻型厢式货车乘坐人龙格三妹受伤送往陆丰市人民医院抢救无效死亡，杨\*\*、朱\*\*、惠\*\*、杨\*\*\*4 人受伤的道路交通事故。
