全市重大火灾风险隐患督导部分隐患警示案例

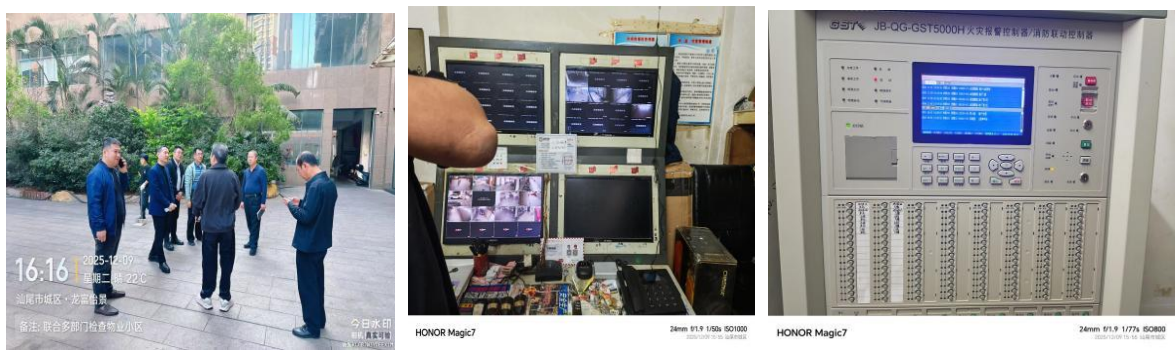
2025 年 12 月 9 日，我区住建、消防、发改、市监等部门联合，以“四不两直”方式对龙富怡景小区消防安全状况进行暗访检查。经查，该小区存在多项消防安全隐患：一是消防设备未配备有资质的专业人员进行日常维护保养，亦未委托具备相应资质的第三方机构开展维护保养工作。二是消防控制室值班人员未取得消防设施操作员资格证书，属无证上岗，不具备消防设施操作及应急处置能力；三是消防联动控制器已发出故障报警信号，但未安排人员及时核查处理。上述问题于移交城区消防救援部门督促限期整改。

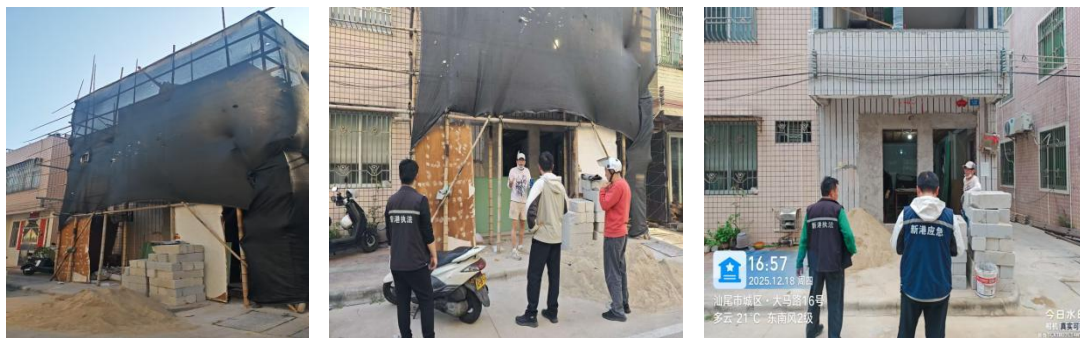
我区新港街道应急办联合街道消防所日常巡查时发现大马路 30 号违规使用单排竹脚手架进行房屋装修，经街道应急办和执法队劝导，已拆除。

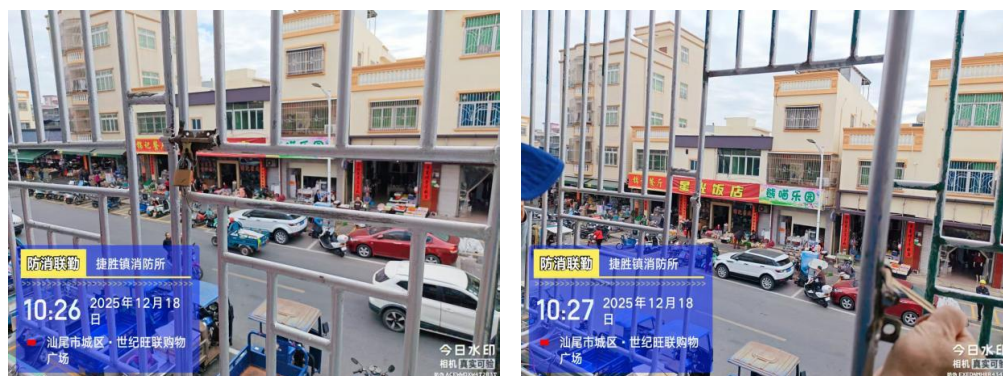
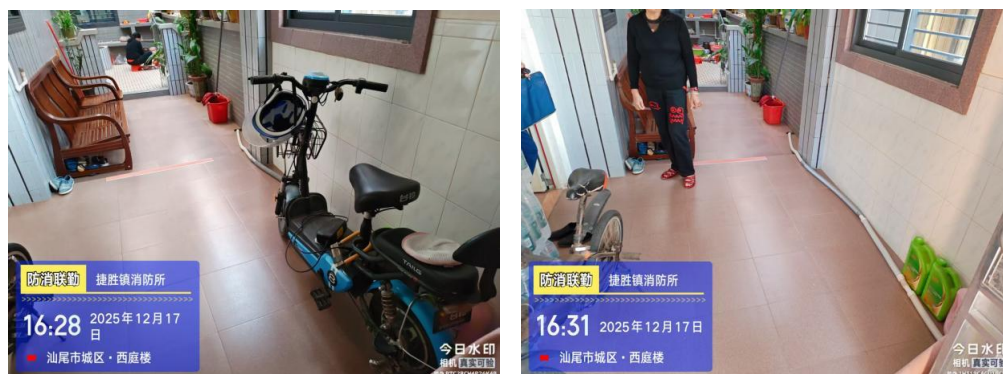
消防安全巡查，发现部分自建房内存在消防逃生窗被锁、电动车停放室内等安全问题，已当场要求住户立即整改，并已整改完毕。

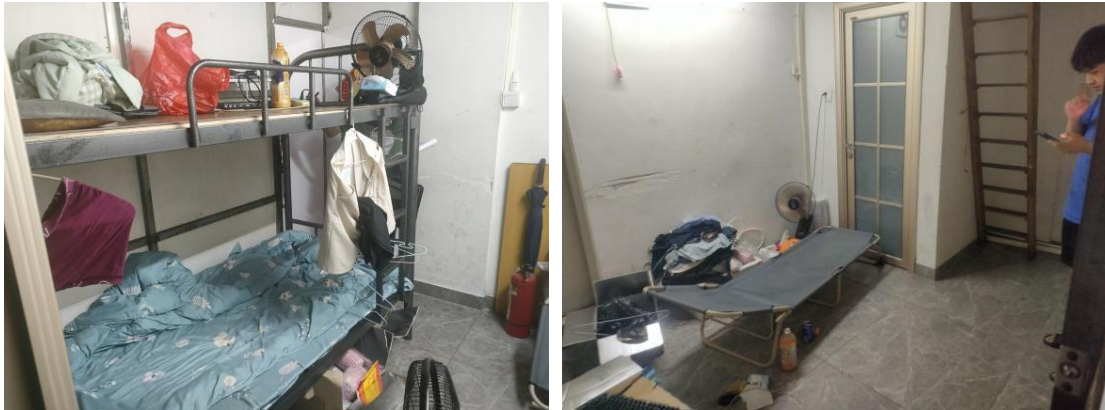
我区凤山街道联合街道消防所开展消防安全检查时一“下店上宅”经营性自建房——包多喜面包店一楼仓库存在违规住人现象，目前该场所已完成全部隐患整改并通过复查验收。

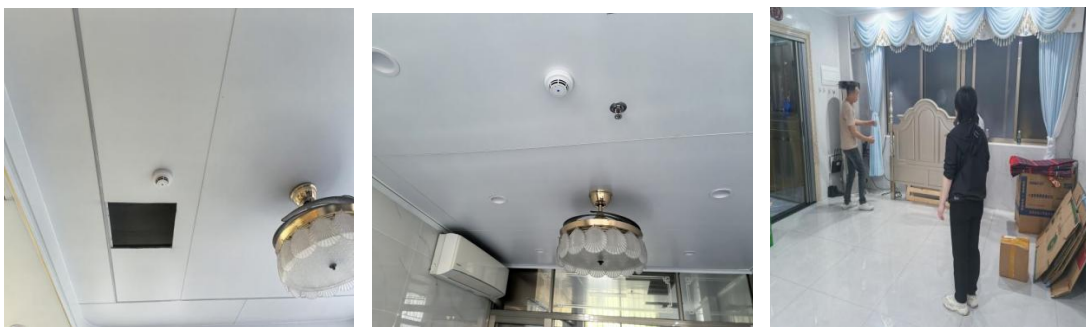
我区香洲街道联合街道消防所开展消防安全检查时发现新东升药店存在两大隐患：一是 2、3 楼违规住人，二是 5 楼办公与仓库混搭，存在消防安全风险。目前均已督促完成整改：清退 2、3 楼违规住宿人员，加装喷淋及报警系统；对 5 楼办公区与仓库实施功能分区、物理隔离。

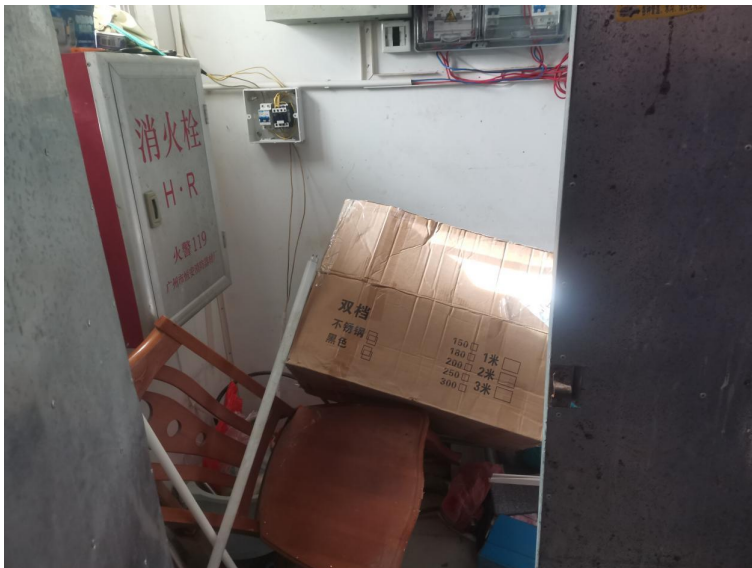
（一）消防栓前堆放杂物（已当场清理）。

2025 年 12 月 29 日，在海城镇云岭社区豪悦公寓检查发现消防栓前堆放杂物。消防栓作为关键的灭火设施，其前堆放杂物直接导致了灭火救援通道的堵塞，严重影响了火灾发生时的应急响应速度和救援效率，对人民群众的生命财产安全构成了极大威胁。

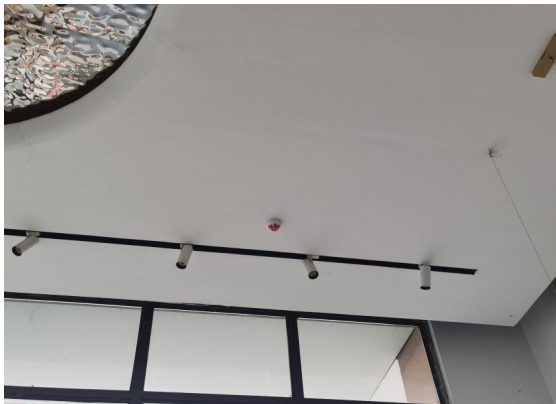
整改前

2025 年 11 月 13 日，在附城镇奈思空间家具店检查发现自动报警系统探测器防护罩未拆除。自动报警系统是火灾预警的“第一道防线”，探测器防护罩未拆除会导致烟雾无法及时进入探测区域，直接影响报警灵敏度甚至造成系统失效，使火灾早期

预警功能形同虚设，严重威胁人员疏散和初期火灾处置。

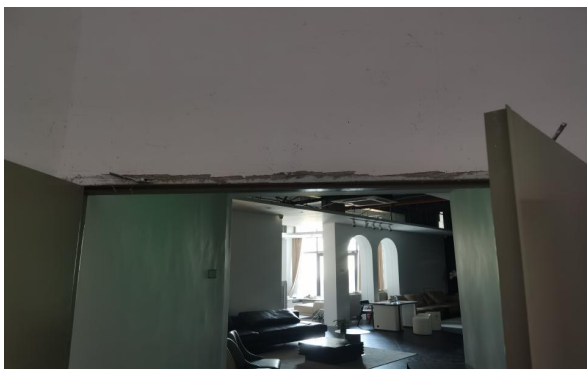
整改前

2025 年 11 月 13 日，在附城镇奈思空间家具店检查发现防火门未安装闭门器。防火门作为建筑防火分隔的关键设施，其闭门器缺失会导致门体无法自动关闭，火灾发生时无法有效阻挡火势蔓延和浓烟扩散，严重削弱防火分隔功能，直接威胁人员疏散逃生和生命安全。

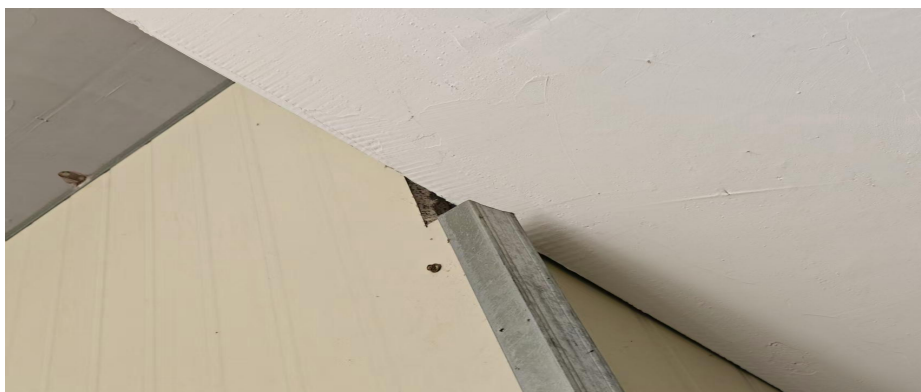
（一）陆丰市河东联丰纸业经营部可燃泡沫板搭建厂房重大火灾隐患

该纸业经营部厂房采用可燃泡沫板（聚苯乙烯、聚氨酯夹芯板等）搭建，属典型重大火灾隐患。经营部内原料、成品多为易燃纸张，与可燃泡沫板形成叠加风险，且泡沫板遮挡、影响消防设施正常使用，严重阻碍灭火救援与人员逃生。

可燃泡沫板阻燃性差、燃点低，起火后燃烧猛烈、蔓延速度快，会产生一氧化碳、氰化氢等剧毒烟气，极易造成人员中毒窒息；叠加易燃纸张原料后，火灾荷载大幅增加，极易引发大面积火灾和重大财产损失。

（1）立即停用并拆除所有可燃泡沫板搭建结构，改用岩棉等不燃夹芯板或实体墙进行整改；（2）配齐配足消防器材，全面清理厂区内易燃杂物，规范电气线路敷设，杜绝电气火灾隐患；（3）严格落实防火分隔措施，完善安全管理制度，隐患消除后

经消防部门复查合格方可恢复生产经营。

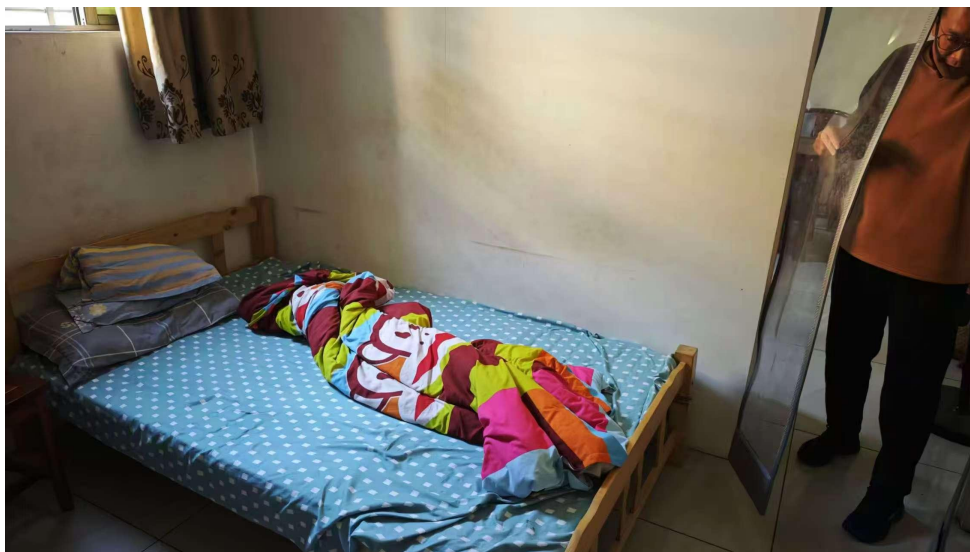
（二）金厢镇鸿浩烟茶酒商铺违规住人“三合一”场所隐患

该商铺存在“下店上宅”违规住人行为，属于典型“三合一”场所。相关部门多次督促整改，但商户未落实经营区与住宿区实体防火分隔要求，且存在逃生通道堵塞、防盗网阻碍救援等问题，隐患未得到根治，安全管理流于形式。

商铺内货物、电气设备较多，一旦引发火灾，火势和有毒烟气会快速蔓延至住宿区域；加之逃生通道不畅、防盗网阻碍逃生救援，极易造成“小火亡人”事故，严重威胁居住人员生命安全。

（1）坚决落实“经营与住宿分离”要求，严禁在经营场所内违规住人；（2）确需住宿的，必须采用耐火极限不低于2小

时的实体墙进行分隔，单独设置独立安全出口；（3）全面清理疏散通道、安全出口处障碍物，拆除影响逃生救援的防盗网，配齐消防器材，从源头上杜绝隐患。

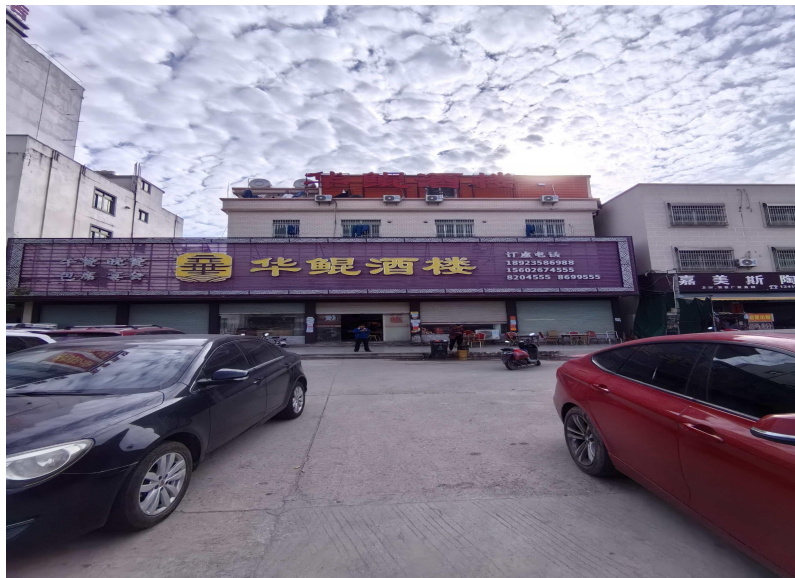
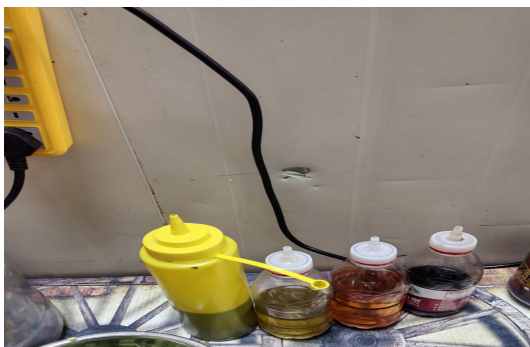
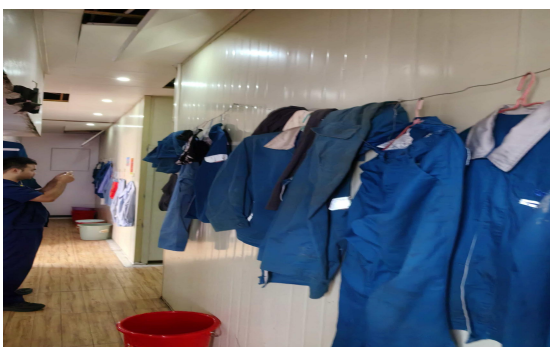
（三）陆丰市碣石镇玄季酒店西侧华鲲酒楼(酒楼改出租屋) 重大消防安全隐患

1. 一楼厨房未按规范设置防火分隔，用火用电用气频繁；2. 二楼至四楼住宿区域采用泡沫彩钢板分隔房间；3. 住宿人员为中广核相关工作人员，场所安全与重大工程项目进度密切相关。

厨房无防火分隔，火情易快速蔓延至整栋建筑；泡沫彩钢板

燃烧性能差，起火后会加速火势蔓延、产生大量有毒有害烟气，极易造成人员窒息伤亡，存在群死群伤风险；该场所若发生火灾，不仅会造成重大人员伤亡和财产损失，还会影响中广核重大工程项目进度，引发恶劣社会后果。

（1）立即停用泡沫彩钢板分隔房间，拆除违规分隔结构，改用不燃材料重新分隔；（2）按规范对一楼厨房设置防火分隔设施，规范用火用电用气管理，配备灭火器材；（3）全面排查建筑消防设施、疏散通道、安全出口等，完善消防安全管理制度，明确专人负责消防安全管理，确保隐患彻底整改到位。

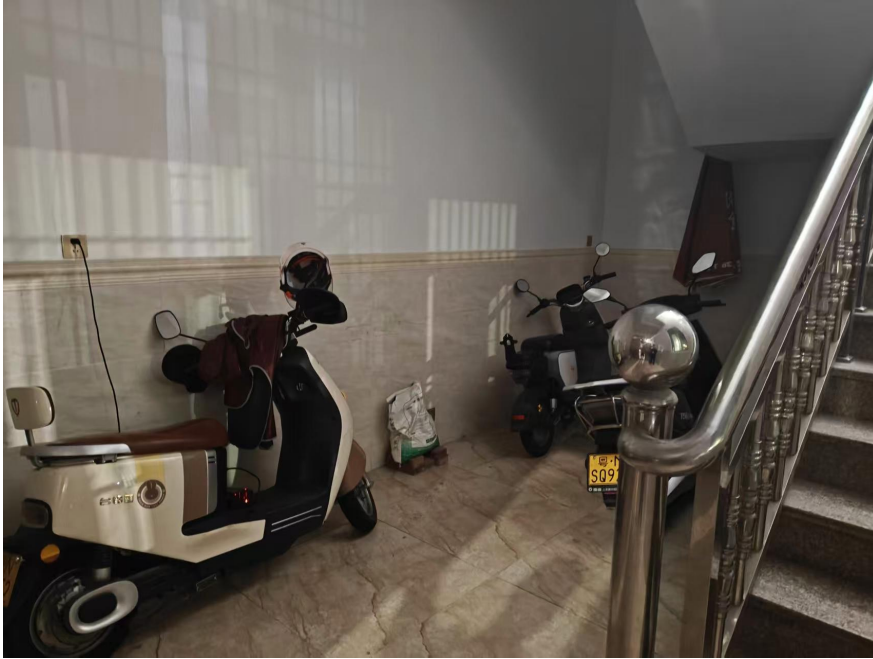
（四）陆丰市东海街道龙潭村电动车违规停放充电隐患

该区域（龙潭一巷，紧邻城北小学北侧）7栋自建房存在电动车违规在楼梯间停放、充电突出隐患。相关方虽增设简易喷淋等消防设施，但未从根源上落实物理分隔要求，隐患源头未根治。

电动车在楼梯间停放、充电时，易因电池故障、线路老化等引发火灾，产生的高温烟气会快速向上蔓延至各楼层，封堵逃生通道，极易造成人员伤亡。

（1）严格落实电动车“不入楼、不入户”管理要求，严禁在楼梯间、楼道等区域停放、充电；（2）在室外规划设置专用电动车停放点和充电桩，配备相应消防设施；（3）加强居民消防安全宣传，引导规范停放、充电电动车，从根源上消除隐患。

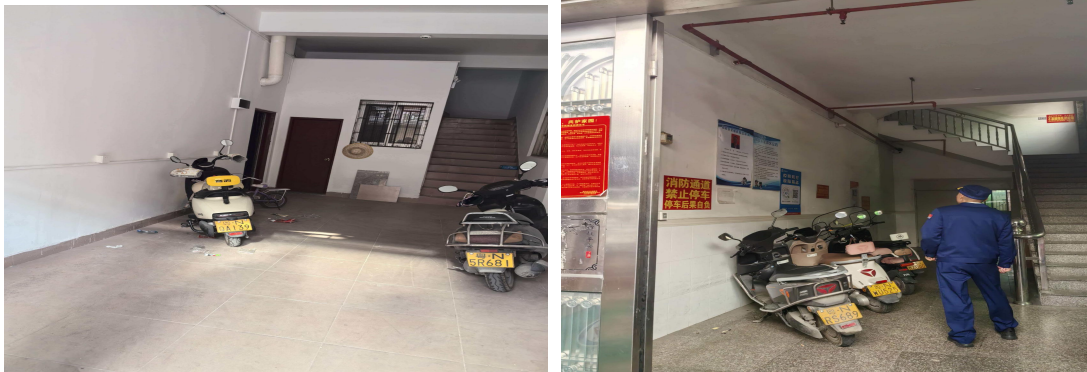
（五）陆丰市东海镇卫生局宿舍楼楼道违规堆放电动自行车 隐患（整治案例）

12月13日，市消防救援大队接群众举报，该宿舍楼楼梯间存在违规堆放电动自行车问题，堵塞疏散通道，存在严重消防安全隐患。

- （1）快速响应处置：执法人员第一时间赶赴现场，协助车主将电动自行车转移至室外安全区域，当场消除通道堵塞隐患；
- （2）强化宣传教育：面向现场居民开展消防安全普法宣传，讲

解电动车违规停放、充电的火灾危害及法律责任；（3）健全长效机制：在各单元楼梯口、电梯间等醒目位置张贴消防安全警示标识，强化常态化警示提醒。

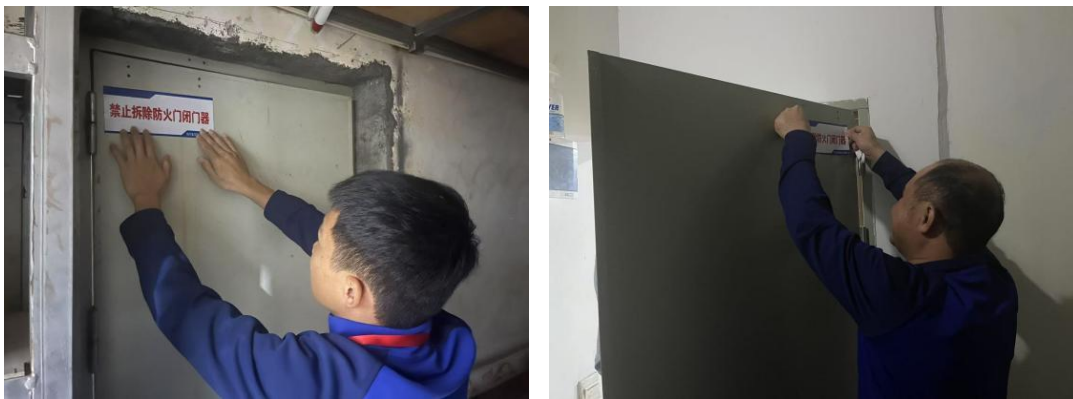
河田镇经营场所防火门闭门器隐患整治典型案例：涉及场所

为丰田三路一巷 12 号和兴厨具百货（联系电话 17675440556）、河南四街 5 号阿霞油茶（联系人彭志坚，电话 15323834524）；检查发现这两家商家为方便日常通行，擅自拆除了场所内防火门闭门器，导致防火门无法保持常闭状态，火灾发生时易造成烟气快速蔓延、火势扩大，大幅增加人员疏散逃生风险；镇专职消防队随即对商家开展消防安全警示教育，在现场防火门处张贴“禁止拆除防火门闭门器”警示标语，并责令其限期恢复闭门器的完好有效，确保防火门发挥应有防火分隔作用。

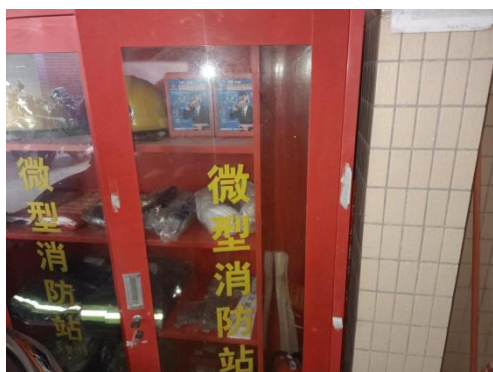
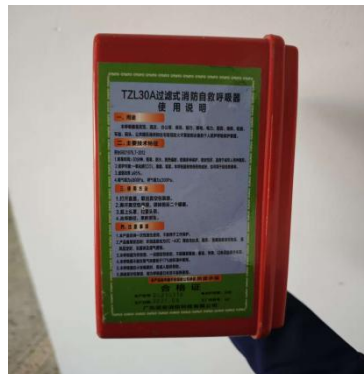
整改前:

检查人员在对水唇镇东兴苑小区高层建筑开展消防安全检查时，发现该建筑疏散楼梯间配置的消防过滤式自救呼吸器（消防面罩）已超过产品标注的 3 年有效期，且部分面罩包装破损、内部滤毒组件受潮变质，无法保障火灾发生时人员逃生防护需求。针对该隐患，检查人员责令要求物业单位立即组织更换过期

消防面罩,同步对建筑内所有消防设施开展全面排查,定期维保。

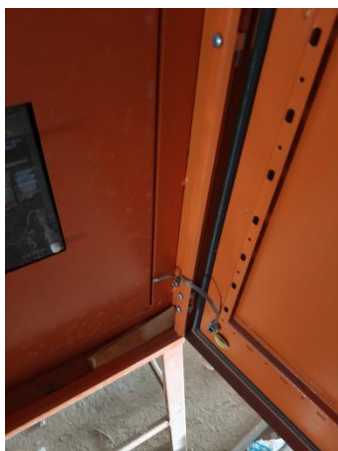
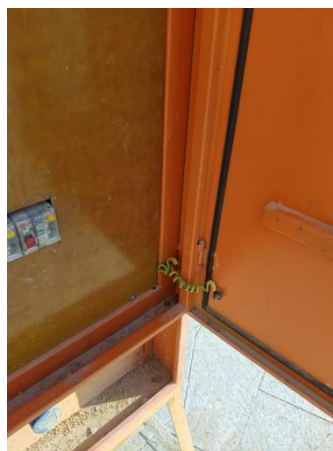
检查人员对新时代文化公园项目内的用电情况开展联合检查发现，现场电箱电气连接导线采用编制网状软铜线，按照规定电箱金属箱门与金属箱体应采用黄/绿组合颜色软绝缘导线做电气连接。特要求施工单位对该问题全面自查并整改。

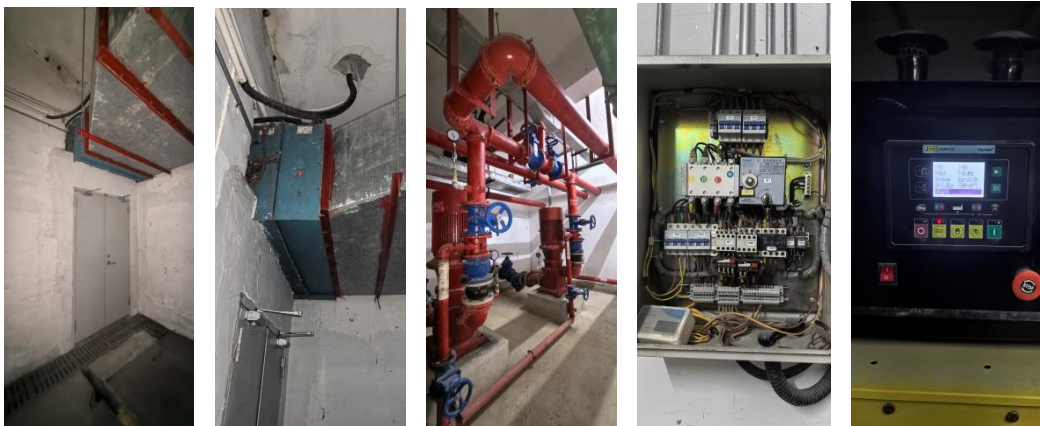
2025 年 12 月 15 日，检查组对中心城小区开展安全检查，发现该小区存在 7 处消防安全隐患问题。针对隐患问题，我局立即要求物业公司落实整改措施并提交《消防安全整改承诺书》，明确整改时限，及建立“隐患整改台账”，每日更新整改进度，我局通过“回头看”督导落实。目前，该小区大部分隐患问题已经整改完毕。

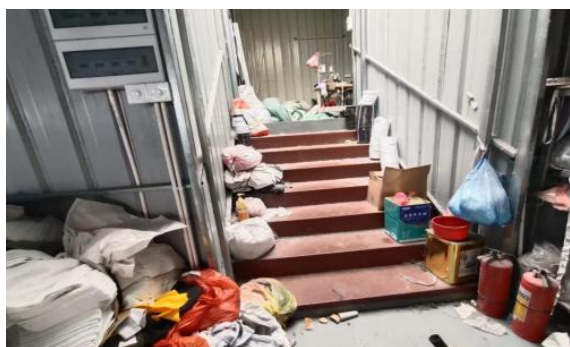
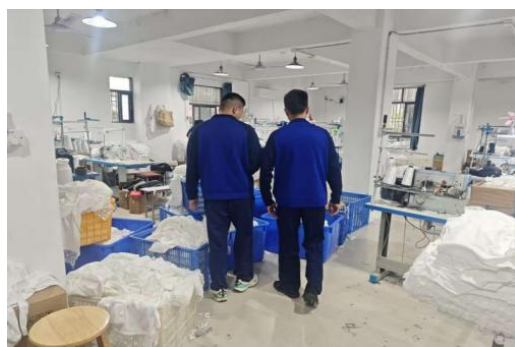
整改前：

2025 年 12 月 19 日，上护镇消防队一组出动 3 人前往辖区内制衣厂进行检查。经检查发现，人和制衣厂存在多处货物堵塞通

道的情况，有明显安全隐患。执法人员要求制衣厂负责人于3日内整改完毕。12月22日镇消防再次检查该制衣厂，所有货物阻塞安全通道的情况均已整改完毕。

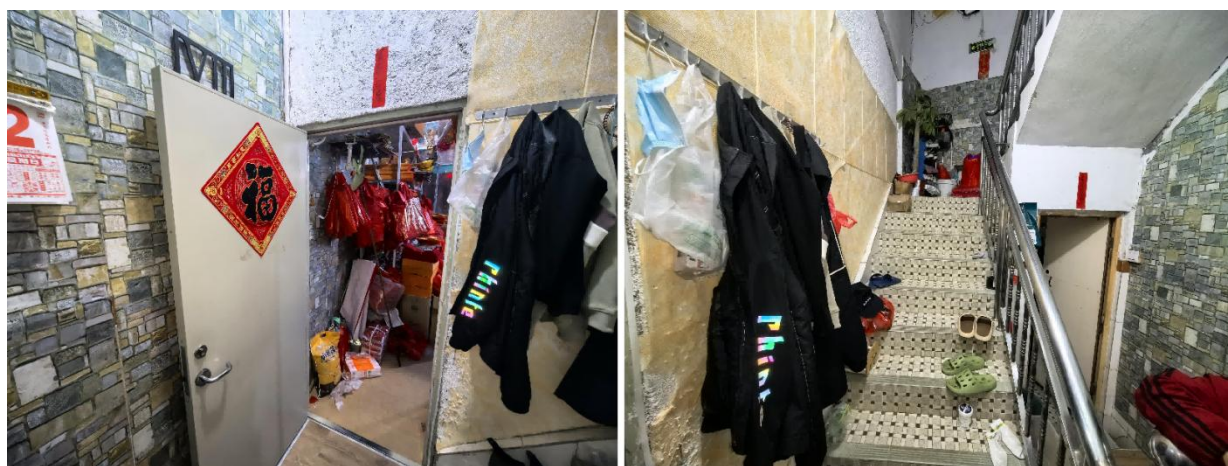
整改前：

2025年12月26日，在红海湾田墘街道庄能殡仪用品销售店检查发现一楼楼梯间防火门闭门器拆除、一层至二层疏散楼梯堆积杂物。防火门闭门器拆除会导致防火门无法自动关闭，失去

阻隔烟火和延缓火势蔓延的关键功能，使烟气与火焰迅速扩散至疏散通道，极大缩短人员安全逃生时间；疏散楼梯堆放杂物则会严重堵塞生命通道，不仅阻碍人员快速疏散，还可能因杂物易燃引发二次火灾，增加踩踏风险，在紧急情况下极易造成人员被困甚至伤亡，直接威胁建筑内人员的生命安全。

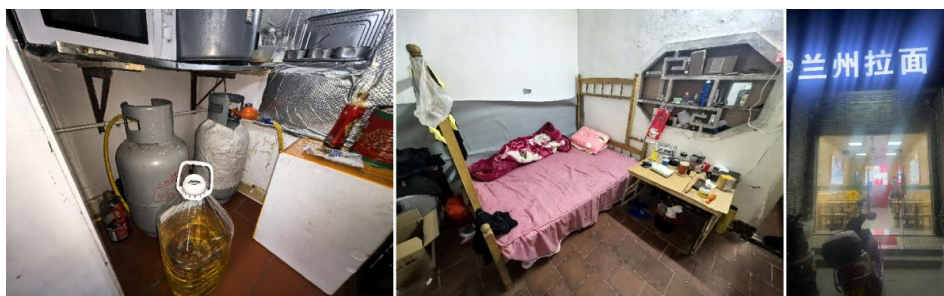
整改前：

2025年12月26日，在红海湾田墘街道马学良牛肉面馆检查发现该场所一楼违规住人、厨房液化石油气瓶未安装燃气报警装置、未配备灭火器、应急照明灯、智能烟感报警器。这些隐患构成严重安全风险：一楼违规住人不仅占用疏散通道且居住环境复杂，火灾时极易造成人员伤亡；厨房液化气瓶未安装燃气报警装置，无法及时探测气体泄漏，极易引发爆炸或爆燃事故；而场所内未配备灭火器、应急照明和智能烟感，意味着初起火灾无法及时扑救和预警，断电时人员难以安全疏散，火情发现严重滞后。整体上，场所缺失基本防火、预警和逃生条件，一旦失火，将可能导致重大财产损失和群死群伤。

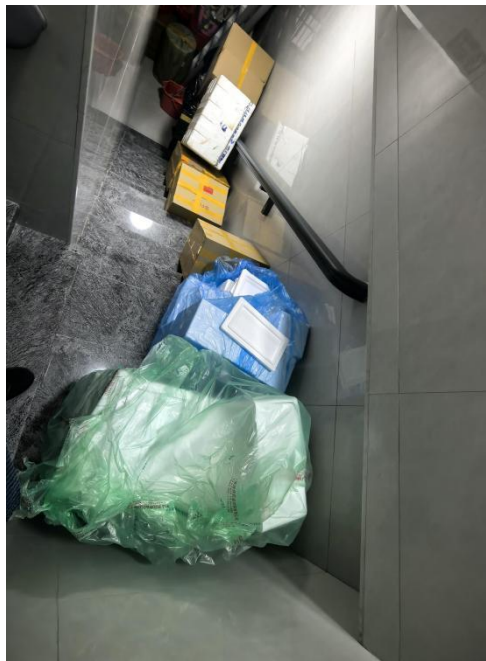
整改前：

2025 年 12 月 26 日，在红海湾遮浪街道源生海味行检查发现一至二楼疏散楼梯堆积杂物。疏散通道堆放杂物会直接堵塞生命通道，在火灾等紧急情况发生时，不仅严重阻碍人员快速撤离、极易引发踩踏，而且堆积的易燃物品会加速火势蔓延、产生有毒浓烟，大幅缩短安全逃生时间，并阻碍消防员进入救援，极大地增加了人员伤亡的风险。

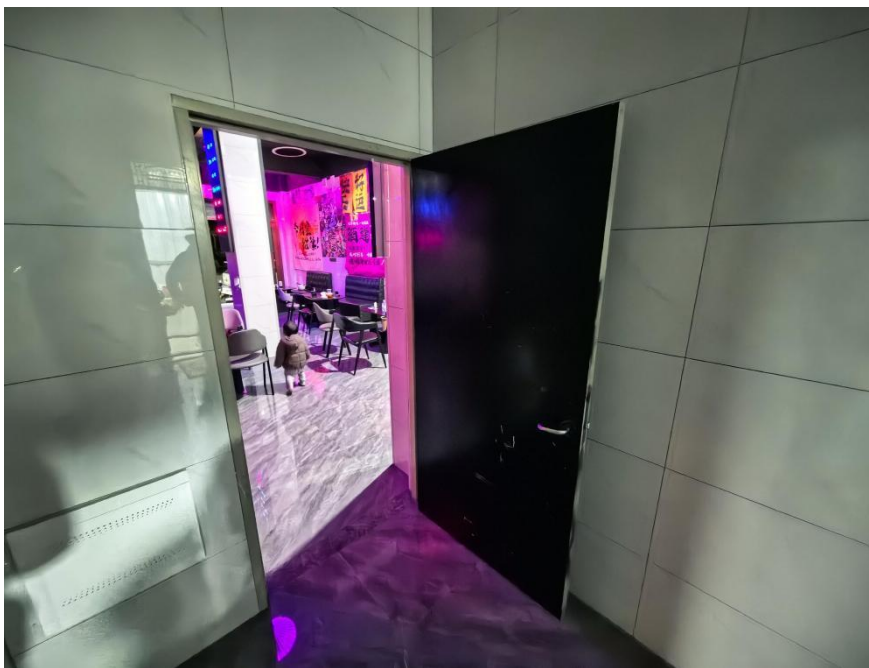
整改前：

2025 年 12 月 26 日，在红海湾田墘街道晚醺酒吧检查发现一层楼梯间防火门闭门器拆除。一层楼梯间防火门闭门器被拆

除，将导致防火门处于常开或无法有效自闭的状态。这会带来致命的危害：一旦发生火灾，防火门将失去其关键的阻隔作用，无法阻挡烟气、高温和火焰迅速涌入楼梯间。楼梯间本是垂直方向的“生命通道”和相对安全的疏散区域，此隐患会使其在短时间内充满毒烟和烈火，不仅导致楼上人员无法通过楼梯逃生，也切断了消防员重要的救援通道，极易造成重大人员伤亡。

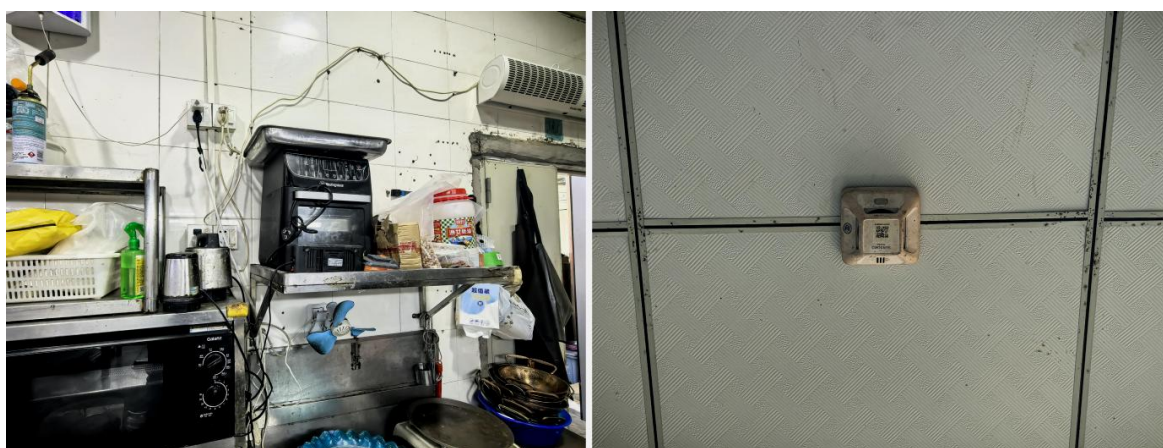
整改前：

2025年12月26日，在红海湾遮浪街道渔家鲜排档检查发现大厅及包房内烟感报警器老化、厨房电气线路私拉乱接。一层楼梯间防火门闭门器被拆除，将导致防火门处于常开或无法有效

自闭的状态。这会带来致命的危害：一旦发生火灾，防火门将失去其关键的阻隔作用，无法阻挡烟气、高温和火焰迅速涌入楼梯间。楼梯间本是垂直方向的“生命通道”和相对安全的疏散区域，此隐患会使其在短时间内充满毒烟和烈火，不仅导致楼上人员无法通过楼梯逃生，也切断了消防员重要的救援通道，极易造成重大人员伤亡。烟感报警器老化，会导致其灵敏度下降甚至失效，无法在火灾初起阶段准确探测烟雾并发出警报，极大延误人员逃生和火灾扑救的最佳时机，使小火酿成大灾；厨房电气线路私拉乱接，极易因线路过载、短路、接触不良或绝缘破损而产生电火花或局部过热，这不仅会直接引燃周围可燃物（如油垢、包装材料），而且在油烟、燃气存在的厨房高危环境中，极大增加了引发电气火灾甚至燃气爆炸的风险。

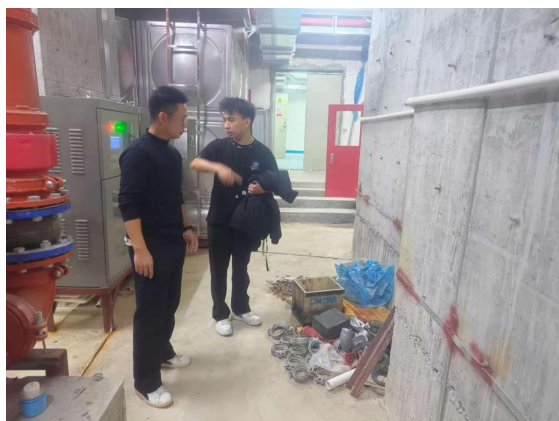
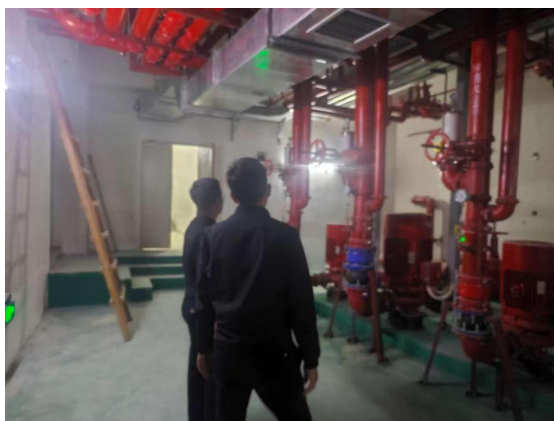
华侨新村住宅小区部分消防器材未见巡查检查记录，水泵房和消防控制室物资、工具及杂物等堆积。检查人员现场下发整改通知单，责令限期整改。

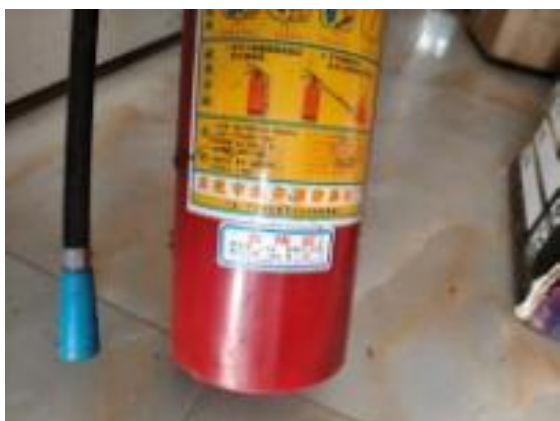
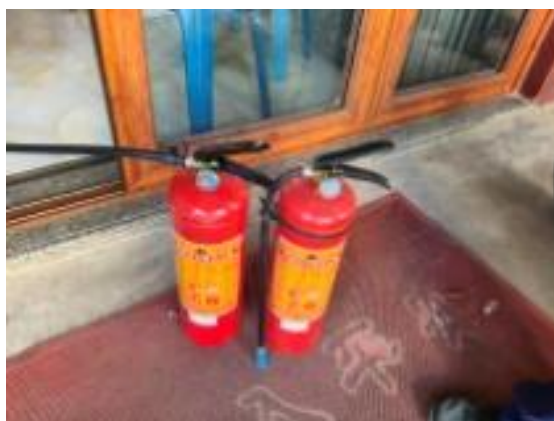
1. 见成茶叶店灭火器过期，检查人员现场督促整改，并指导经营户熟悉掌握灭火器使用技能。

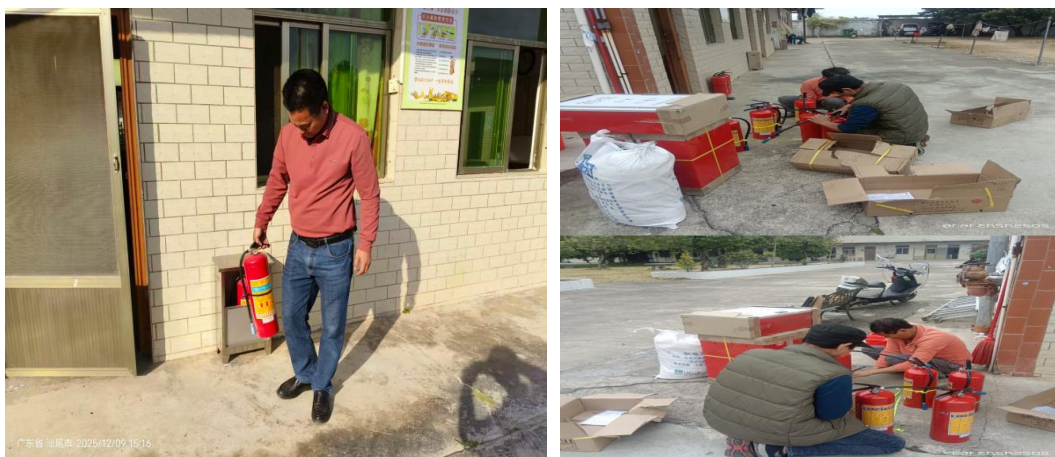
2. 区敬老院部分灭火器即将过期、消防栓箱及消防水带老

旧，检查人员现场督促整改，目前已全部更换完毕。

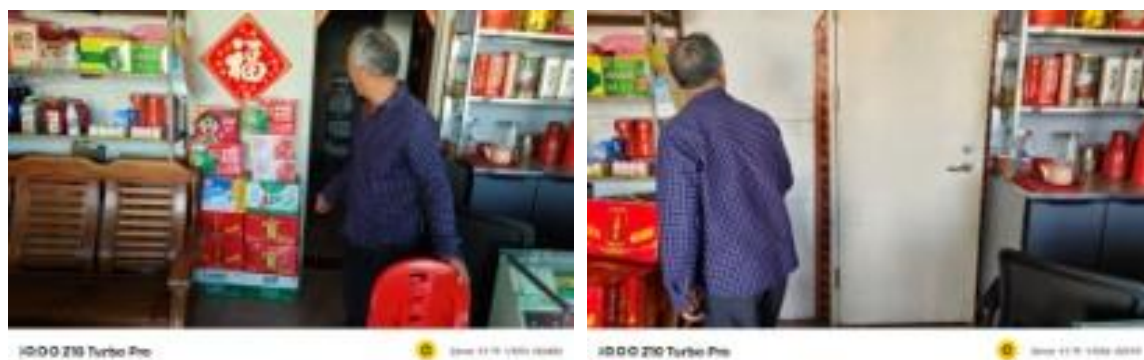
3. 柯文忠食杂店防火门未常闭，检查人员现场督促整改，并现场讲解防火门重要性，提升群众消防安全意识。
