汕尾市档案馆和方志馆建设工程

水土保持设施验收报告

建设单位：汕尾市代建项目事务中心

编制单位：广东晨清环境技术有限公司

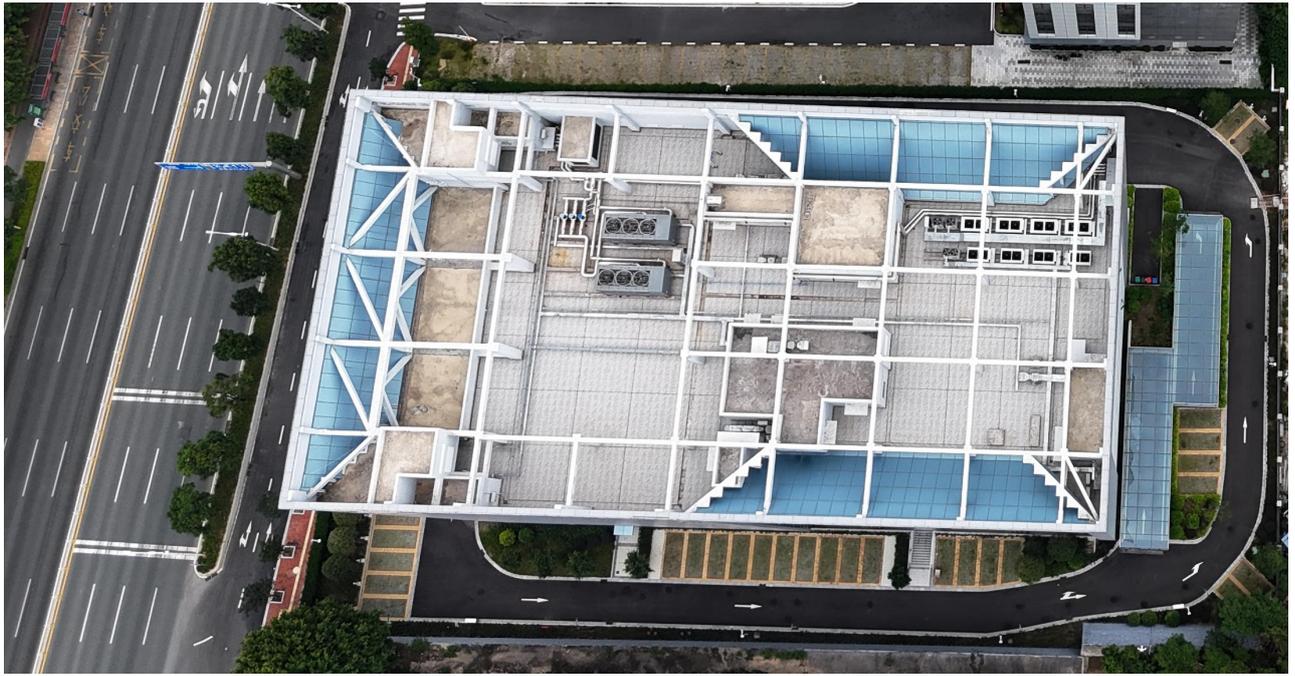
现场图片 6 (2023 年 8 月)

2023年8月，我司多次组织水土保持专业技术人员进行现场调查和资料收集。项目已完工且已投入正常使用，给排水管网完善，以及雨水井多口，植被生长良好，植被覆盖度较高，未发现明显水土流失现象。施工期间未发生水土流失事件，未出现水土流失投诉现象，同时经业主说明，施工期间，严格按照相关文明施工规范施工，并做好施工期间水土流失各项防治工作，确保了工程施工期间项目区及其周边环境保护及治理，各项措施符合水土保持要求。
