省道 241 线市城区红草路段“5·23”道路交通事故调查报告

省道 241 线市城区红草路段“5·23”
道路交通事故调查组

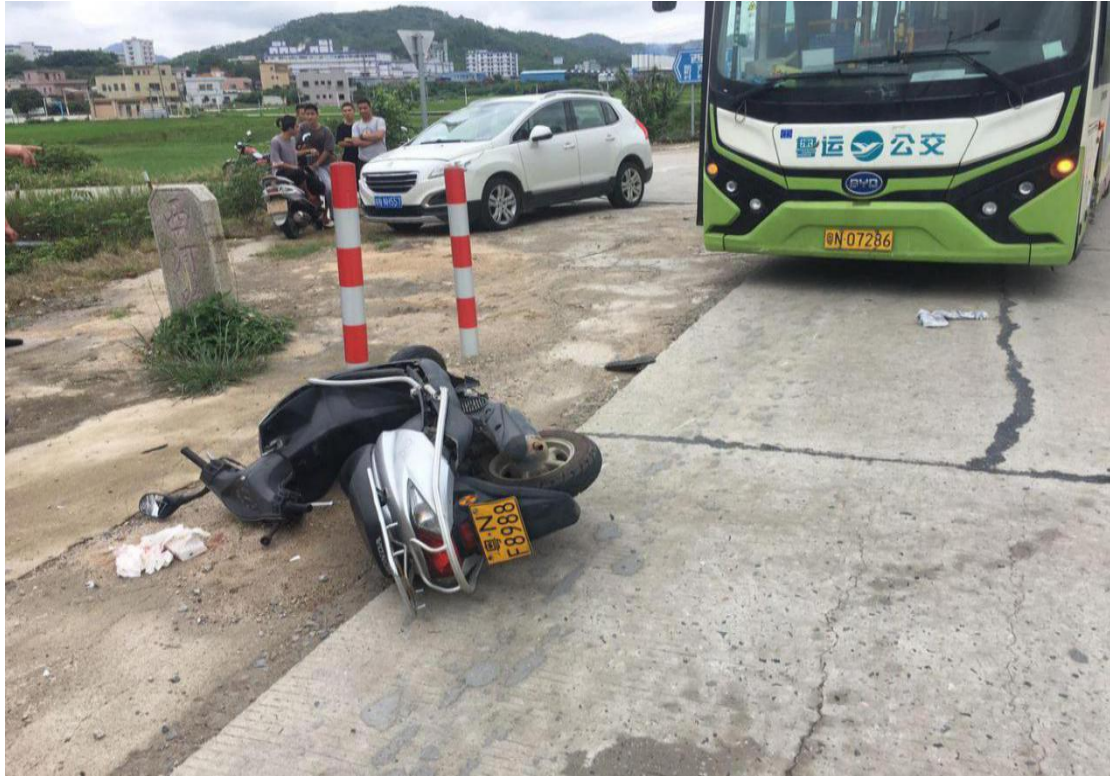
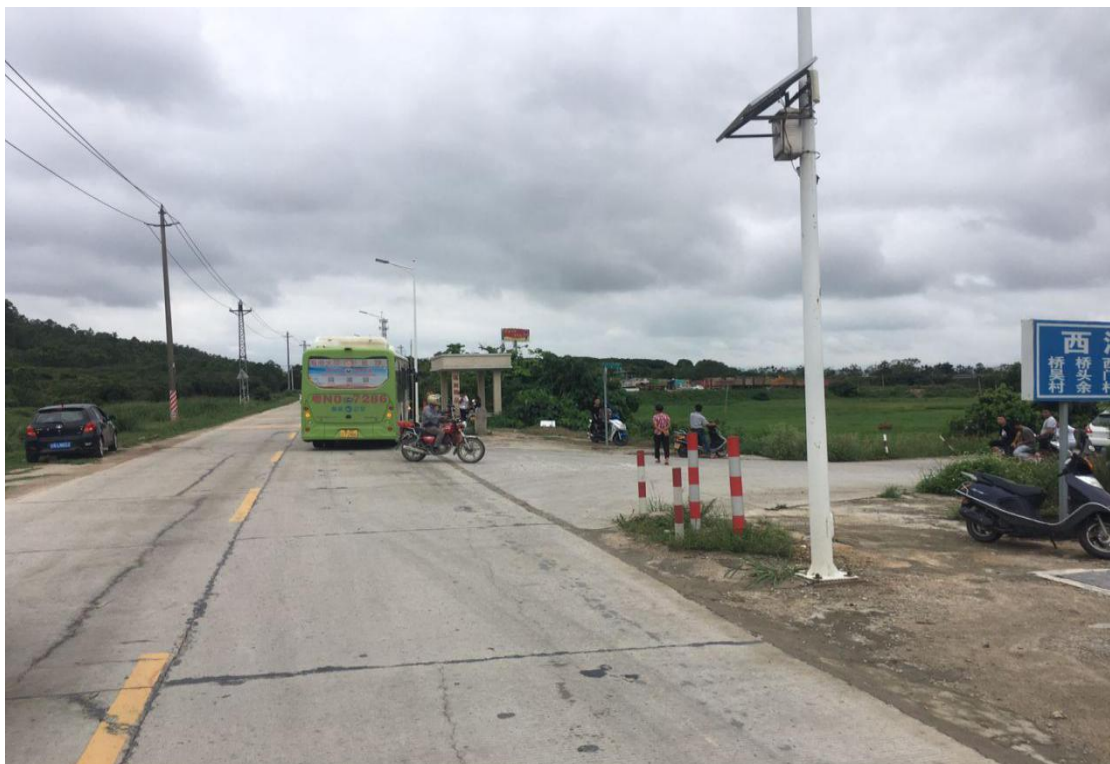
2020 年 5 月 23 日 09 时 42 分，蓝**按照交运公司发车时间循环排班，驾驶粤 N07286 大型普通客车从市区海港大厦至长沙村往返，途经汕尾大道、荷包岭、马官路口方向行驶，车上载 3 名乘客。10 时 05 分，林**驾驶并搭载林**的悬挂粤 NF8988 号牌普通二轮摩托车沿长青路自西往东方向行驶至汕尾市城区红草镇长青路（S241 省道）西河村路口前路段，在准备进入西河路口左转弯行驶过程中与对向直行由

蓝**驾驶的粤 N07286 大型普通客车发生碰撞，造成林**和林**受伤送医院检查治疗、两车辆不同程度损坏的道路交通事故。林**于 2020 年 5 月 25 日 08 时 50 分经市第二人民医院抢救无效死亡。
